RED SISMOLOGICA NACIONAL
ESCUELA CENTROAMERICANA DE GEOLOGIA U.C.R.
DEPARTAMENTO DE GEOLOGIA DEL I.C.E.

Informe de los temblores sentidos, reportados en el mes de setiembre de 1988.

INFORME SOBRE LA ACTIVIDAD DEL VOLCAN POAS

INFORME DE LA INSPECCION EFECTUADA AL NORTE DE MIRAMAR LOS DIAS 22 y 23 DE SETIEMBRE DE 1988.

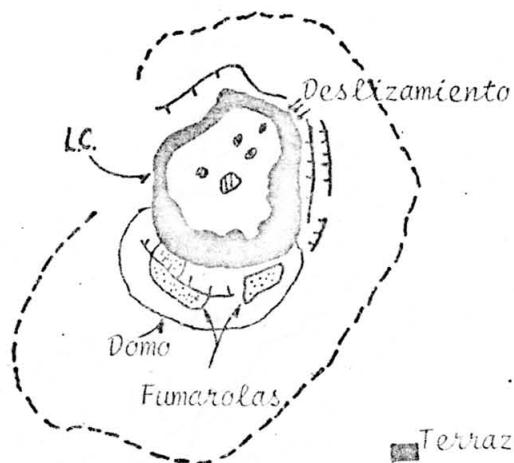
Las explosiones geysieriformes (freáticas) son casi continuas, con penachos de barro negro con alturas de hasta 25 metros sobre la laguna de agua caliente del cráter principal (ver fig.1). Se localizan principalmente muy cerca del centro de dicha laguna. Hay otros cuatro puntos que presentan burbujeo continuo y explosiones de menor altura en el interior de la laguna. Por algunos cuatro o cinco minutos, en ocasiones, reina una quietud de la actividad en este sitio, no presentándose ni explosiones ni emisión de la columna central de vapor y gases, para luego reiniciar su actividad con gran vigor. Dentro de esta laguna caliente, luego de las explosiones fuertes geysieriformes se producen importantes oleajes de hasta aproximadamente medio metro de amplitud.

Un importante deslizamiento de rocas correspondiente a la terraza ubicada en la orilla este de la laguna caliente del cráter principal se ha observado (ver figura 1). Se trata de un desplazamiento de materiales hacia dicha laguna, abierto a manera de herradura con una altura de unos 15 metros, una longitud de 25 metros y un diámetro de abertura máxima de aproximadamente 30 metros. Es probable que este deslizamiento se haya producido a raíz de las fuertes lluvias recién pasadas y al fracturamiento de las rocas que bordean la laguna cratérica, identificándose además que otra terraza de mayor volumen al norte del mencionado deslizamiento se encuentra socavada por la parte de abajo, inestabilizando sus materiales el cual podría eventualmente también deslizarse hacia la laguna caliente.

FIGURA 1: Esquema del domo y la laguna caliente (L.C.) del Volcán Poás, según observaciones en setiembre de 1988. Sección de Sismología, Volcanología y Exploración Geofísica, Escuela Centroamericana de Geología, U.C.R.

De acuerdo con lo citado y por el comportamiento mostrado por este Volcán en los últimos meses y de proseguir el descenso del nivel de la laguna caliente, su acidez y el aumento de actividad freática, un estado de Alerta 1 debería considerarse y coordinarse con las autoridades oficiales encargadas de las emergencias y nuestra Sección de Sismología, Volcanología para las prevenciones del caso.

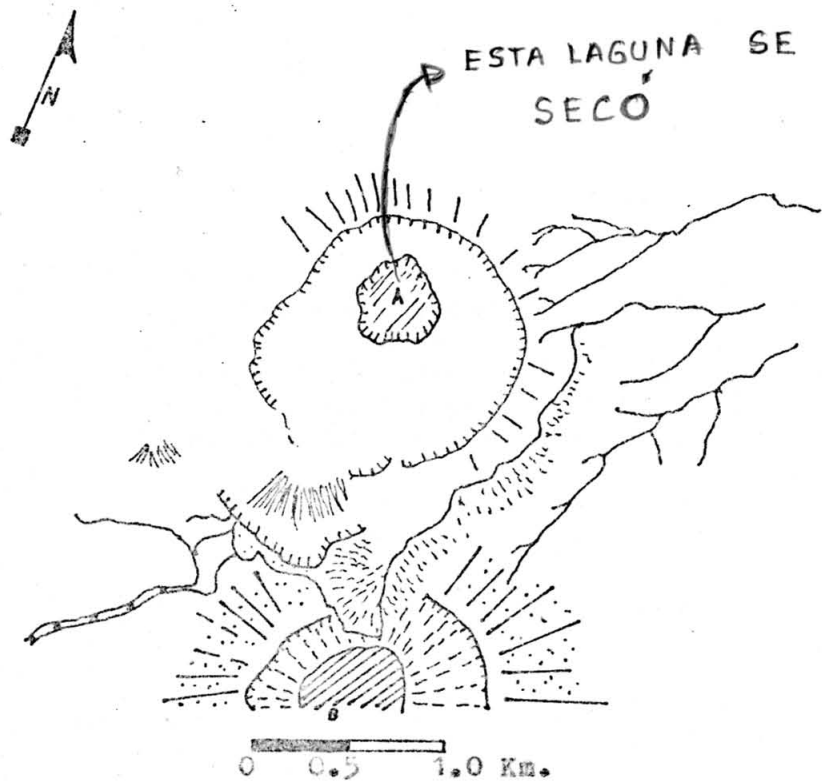
Fig.2 ESQUEMA MACIZO V. POAS

La temperatura del agua de la laguna "BOTOS", al sur, cercana al de la laguna de agua caliente anteriormente descrita es de aproximadamente $18^{\circ}C$ (ver fig. 2).

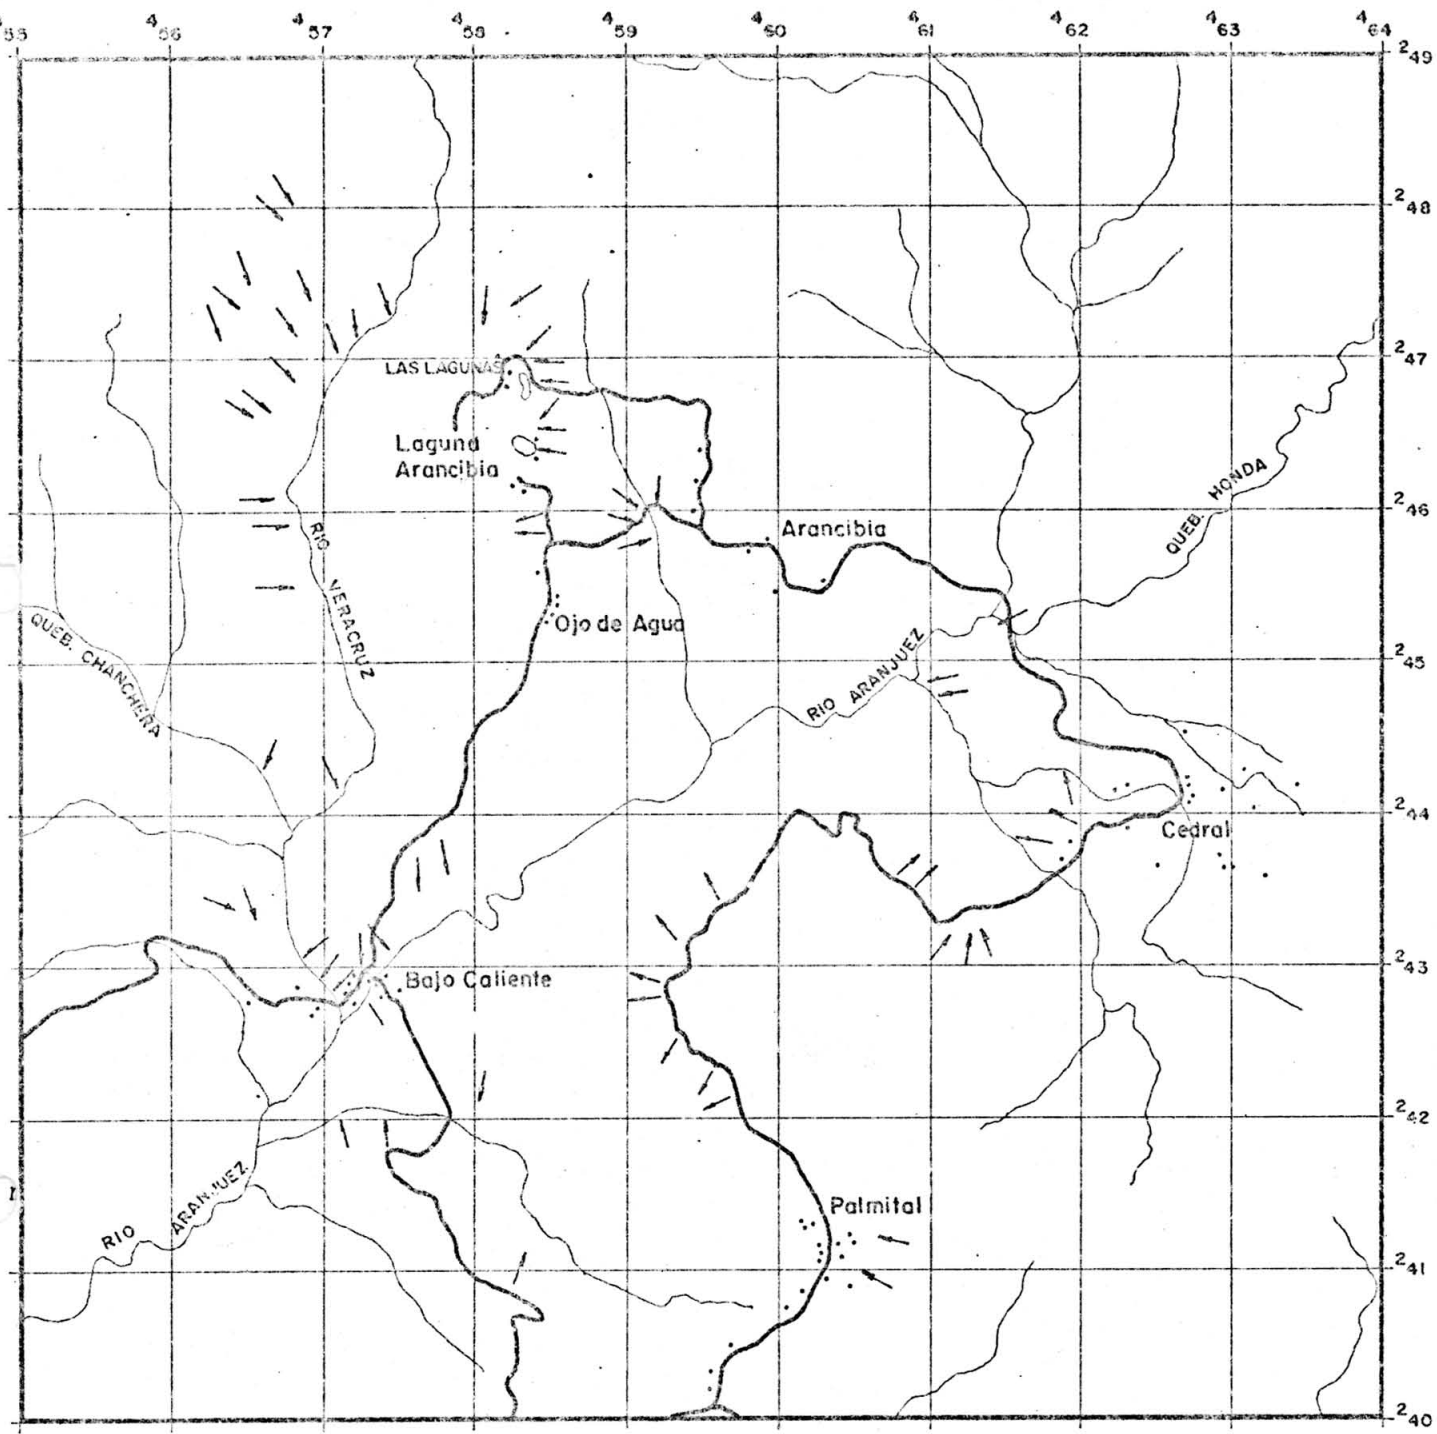
DESLIZAMIENTOS EN UNA PARTE DE LA CUENCA SUPERIOR DEL RIO ARANJUEZ.

En la zona donde se encuentran los poblados de Las Lagunas, Arancibia, Ojo de Agua, Cedral y Bajo Caliente, (mapa adjunto) se observan deslizamientos en aproximadamente el 10% de la superficie de las laderas. El lugar más afectado hasta el momento ha sido Las Lagunas, por estar cerca de 8 casas ubicadas al pie de una laguna de aproximadamente una hectárea de superficie y afectada por deslizamientos que han causado su rebalse, poniendo en peligro a los habitantes del lugar. Por esta razón, la Cruz Roja y Guardia Rural, han realizado su evacuación. Además, las viviendas están ubicadas en las cercanías (200 m) de los flancos de montañas que presentan pendientes muy fuertes, constantes deslizamientos y desprendimientos de bloques de roca.

La causa de estos fenómenos naturales ha sido la alta precipitación de los últimos días, provocando la saturación y la pérdida de consistencia de los suelos, desencadenándose varios tipos de deslizamientos, siendo los más comunes los de la capa superficial del suelo (Regolíticos), desprendimiento de bloques y movimientos en masa de suelo.

Se recomienda que las personas que habitan al pie de la laguna antes mencionada, sean reubicadas de allí, ya que si regresan estarían sujetos a diversas amenazas geológicas, que podrían incrementarse a octubre, uno de los meses más lluviosos del año.

Sería recomendable que las autoridades gubernamentales consideraran la necesidad de reubicar el poblado de Bajo Caliente, siendo conveniente mencionar que cerca del cementerio del poblado existe una zona apta para su reubicación, o al menos el manejo adecuado de las cuencas superiores del río Aranjuez.
