RED SISMOLOGICA NACIONAL  
ESCUELA CENTROAMERICANA DE GEOLOGIA  
DEPARTAMENTO DE GEOLOGIA DEL ICE

Informe de los temblores sintéticos reportados en los meses de diciembre de 1988 y hasta el 1989

# RECONOCIMIENTO DEL DESLIZAMIENTO DE CHIZ, CHIZ DE MURCIA, CANTON DE TURRIALBA-PROVINCIA DE CARTAGO.

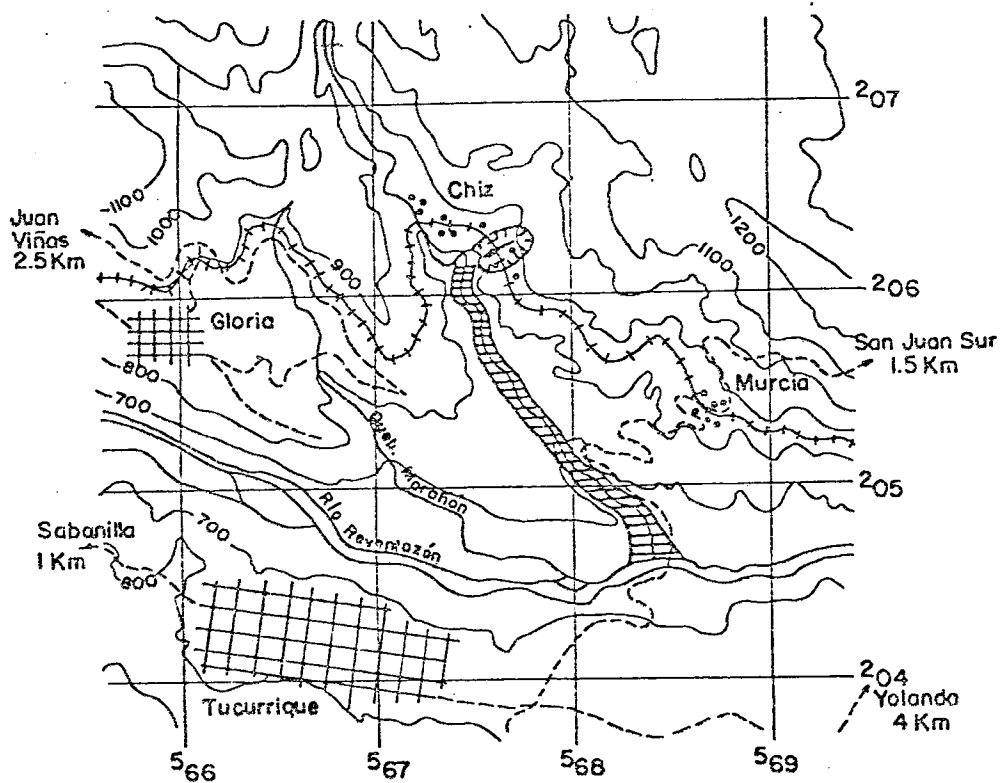
UBICACION DEL DESLIZAMIENTO CHIZ Y  
AREA BAJO AMENAZA

Este deslizamiento se ha convertido en una amenaza para la población de Chiz de Murcia, obras de infraestructura (ferrocarril, tendido eléctrico acueducto local) y las actividades productivas.

El deslizamiento podría movilizarse violentamente debido a factores como una fuerte precipitación atmosférica, movimiento sísmicos; existiendo la posibilidad de no solo afectar algunas de las viviendas ubicadas en él y sus cercanías, sino, también, de formar un represamiento en el río Chiz y con ello algunos caseríos localizados aguas abajo se verían expuestos a la amenaza de una avalancha.

Se recomienda a las autoridades competentes tomar en consideración la posibilidad de reubicación de algunas familias que habitan en las cercanías de la zona afectada.
